¡SE CAYÓ 4 METROS Y QUEDÓ EN EL FONDO DE FOSO DEL ASCENSOR!

¡Un mal procedimiento en el uso de su arrestador de caídas!

TRABAJOS EN ALTURAS

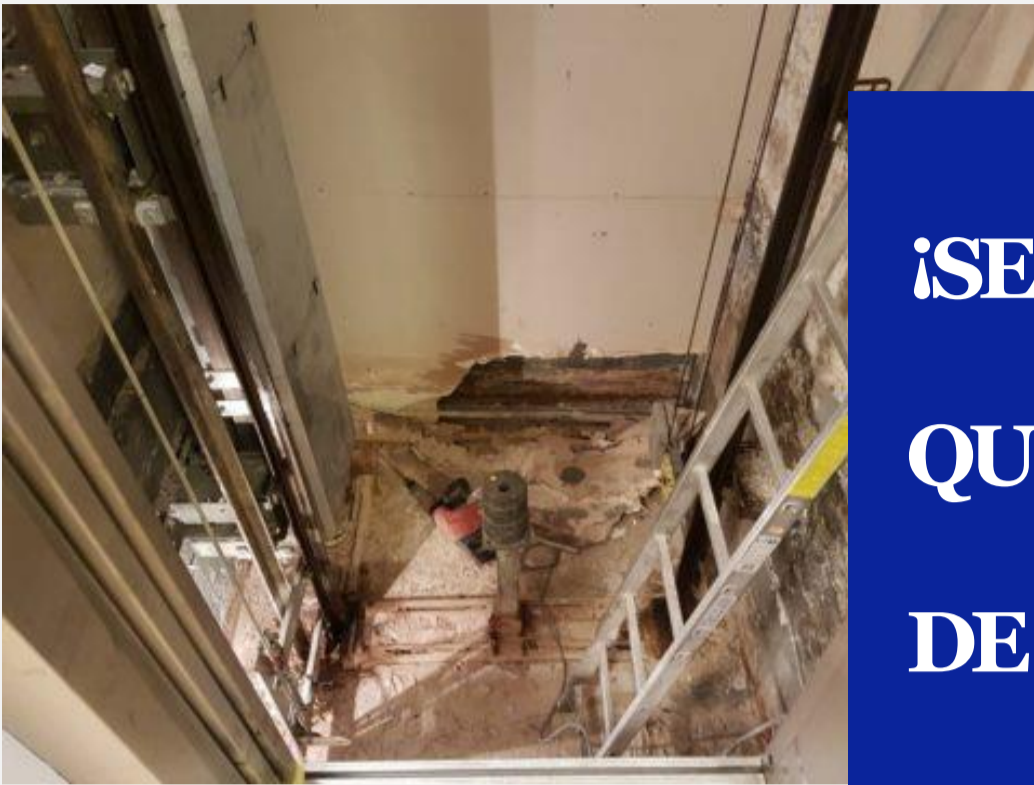
El técnico se paró en la entrada del ducto desde el primer piso, tomó la línea de vida (un cable de acero de diámetro 5/16” con alma de acero que recorre la longitud del ducto) y colocó su freno anticaídas (arrestador) para luego conectar su lanyard (línea de vida del arnés) al carabiner del freno, seguido intenta escalar por un andamio cuando pierde el equilibrio y cae sin poder agarrarse de ningún punto, luego en su relato, el arrestador freno no activó en ningún momento ya que se deslizó por toda la caída a través del cable de acero hasta que él técnico impactó con la plantilla de madera del fondo de foso.

En esta investigación quedó luego evidenciado que el técnico colocó su arrestador al revés (flecha para abajo) y al momento de la caída el mismo nunca activó. Estos dispositivos son 100% confiables si se siguen las practicas correctas y mantenimientos que deben ser siempre impartidas en entrenamiento documentado. Como era costumbre, todo el entrenamiento de Protección contra Caída para él y sus compañeros había sido realizado y debidamente documentado en sus archivos de seguridad de cada colaborador. Se reunió al personal y se hizo una prueba de campo sometiendo todo el sistema a impacto 5 veces para que se sintieran tranquilos de que no fue falla del dispositivo y podían utilizarlos.

Otras acciones fueron tomadas en comité de seguridad.

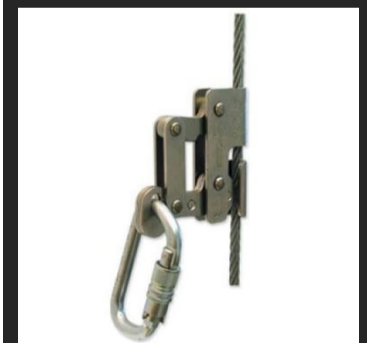
FRENO ANTI-CAÍDA

ARRESTADOR DE CAÍDA PARA USO EN CABLE DE ACERO CON ALMA DE ACERO 5/16” o 3/8” MAS UN CARABINER DE CIERRE AUTOMATICO. NORMADO POR OSHA Y ANSI
